ERROS, DIAGNÓSTICOS E SOLUÇÕES DE IMPERMEABILIZAÇÃO NA CONSTRUÇÃO CIVIL

ERRORS, DIAGNOSTICS AND WATERPROFFING SOLUTIONS IN CIVIL CONSTRUCTION

Renato Moura Rodrigues¹
Antônio da Silva Sobrinho Júnior²
Evelyne Emanuelle Pereira Lima³

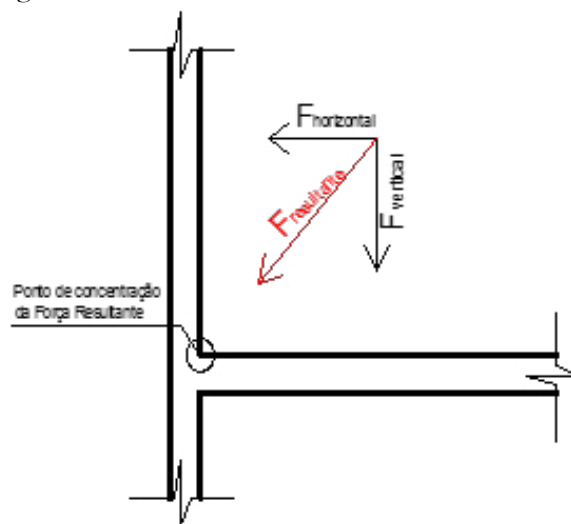
Figura 15 - Detalhe vértice reservatório

Para o caso em discussão, o projetista designou que no reservatório superior da edificação o procedimento seria: regularização, impermeabilização com cimento polimérico e resina termoplástica estruturada. No momento da execução do serviço, detectou-se a ausência de mísulas horizontais na estrutura de concreto do reservatório. Tem-se que a pressão da água pode ser entendida com uma grandeza vetorial, e a ausência da mísula poderia provocar uma concentração de pressão nos vértices do reservatório podendo fissurar ou até romper a camada impermeabilizante. Pode-se verificar o esquema na Figura 15.

Foi discutido com o projetista que a solução mais adequada a ser adotada seria a mudança do sistema de impermeabilização, adotando a manta asfáltica de 4mm, aderida a maçarico para garantir a estanqueidade do reservatório. Embora a mísula tenha sido feita posteriormente, no momento do boejamento da aresta entre o piso e a parede, ainda optou-se pela alteração do sistema.

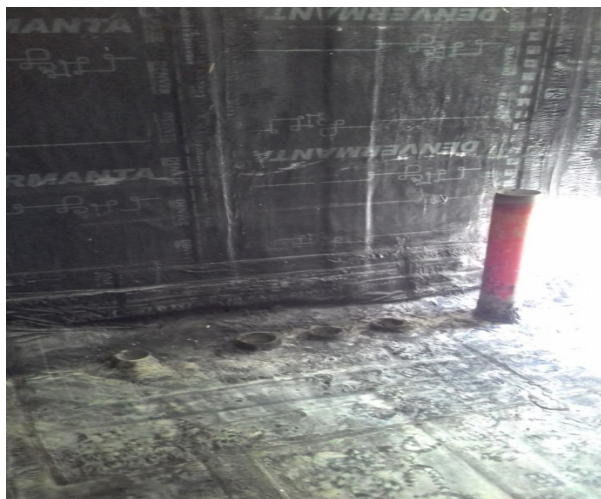
Figura 16 - Detalhe processo de impermeabilização

Com a etapa preliminar concluída, dá-se início a aplicação do primer asfáltico para melhorar a aderência da manta no contra piso de regularização e nas paredes de concreto. Toda tubulação hidráulica e de incêndio foi instalada no momento da concretagem da estrutura, competia à manta asfáltica o arremate em todos os tubos, esses de ferro galvanizado pintados com tinta esmalte de cor vermelha, conforme opção da construtora (Figura 16).

Da esquerda para direita, na figura 16, tem-se a tubulação para limpeza do reservatório, três tubos para o abastecimento do empreendimento (ainda em ponto de espera, com luva, para o prolongamento definitivo da tubulação) e por fim o tubo de incêndio, com tubulação provisória em vermelho.

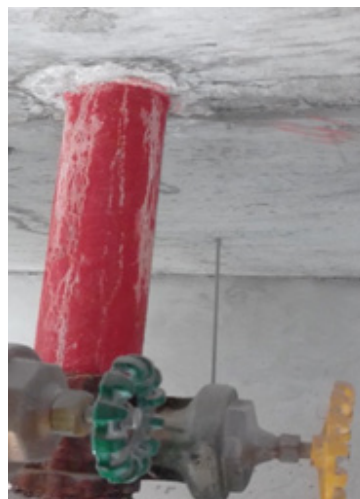
Figura 17 - Infiltração pelo Tubo

Concluída a execução da impermeabilização, realizou-se teste de estanqueidade da camada na qual o enchimento foi feito em duas etapas até chegar à carga total do reservatório. Diariamente, a verificação foi feita e, após duas semanas, detectou-se uma umidade crescente junto aos tubos passantes ao barrilete, caracterizando falha no sistema de impermeabilização, conforme ilustrado pela Figura 17. Para correção do problema foi feita a drenagem de toda a água para que a inspeção fosse realizada e a origem da falha fosse encontrada.

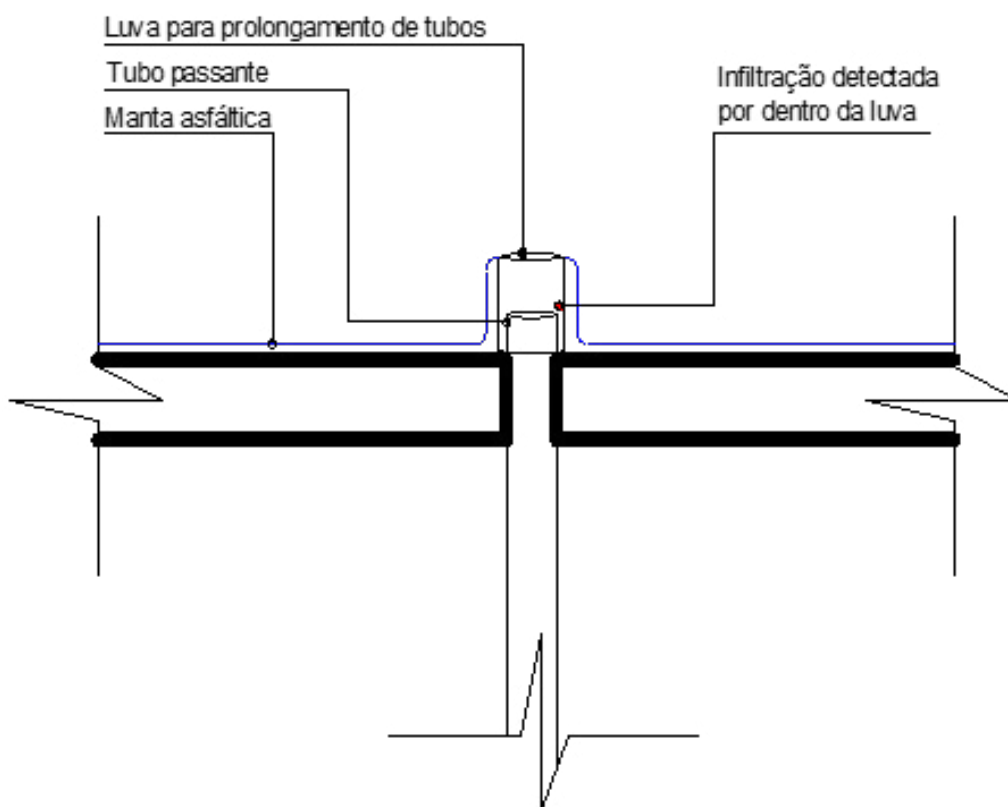
Figura 18 - Detalhe Infiltração

Durante a nova inspeção, foram detectadas falhas junto aos arremates de manta na tubulação. Essas falhas decorrem do tubo não ter atingido altura suficiente e a luva de união, para prolongar a tubulação, ter ficado muito rente ao piso. Constatou-se que o calor do maçarico, no processo de aderência da manta, danificava a cola entre a luva e o tubo passante, fazendo com que a infiltração ocorresse por debaixo da camada impermeabilizante, conforme demonstrado na Figura 18.

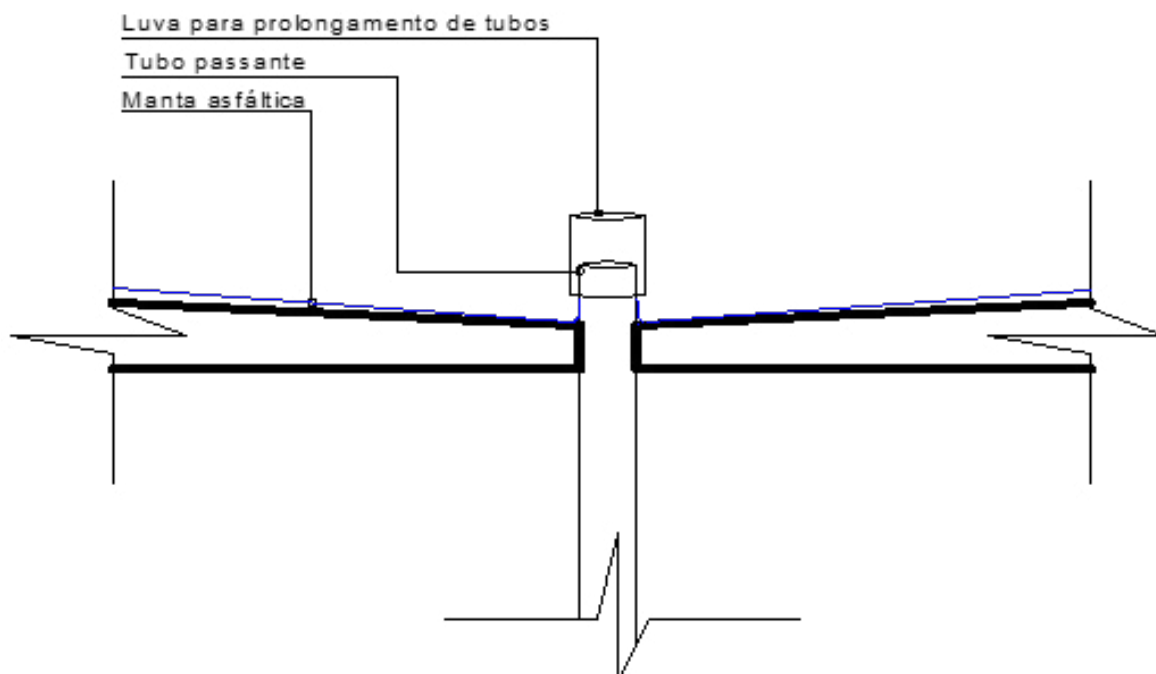
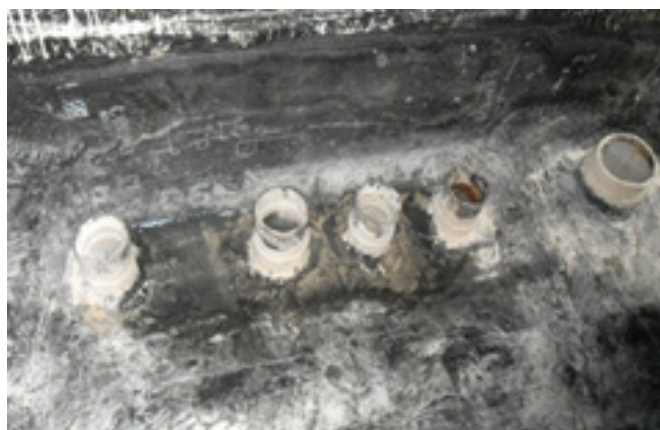
O teste de estanqueidade foi refeito da mesma forma do primeiro momento, em duas partes, até chegar a carga total do reservatório. Inicialmente a umidade ainda era percebida nas tubulações, mas ao fim dos 15 dias de teste, a tubulação já estava completamente seca, atestando a eficácia do sistema de impermeabilização. Essa umidade inicial vinha da regularização encharcada do primeiro teste e, com o carregamento total do reservatório, o peso expulsou o restante da água infiltrada.

Depois da cura da argamassa de regularização, o primer foi aplicado e, após 24h, um novo acabamento de manta foi realizado. Esse fazendo o arremate na parte inferior da luva, ou seja, mesmo que houvesse infiltração por dentro da luva, não haveria vazamento para a camada de regularização, isso pelo fato da luva ficar totalmente externa a manta asfáltica. A resolução pode ser verificada nas Figuras 21 e 22.

Ainda para assegurar a eficácia do sistema, junto às luvas foi aplicado um produto a base de resina epóxi sobre a manta, garantindo a aderência definitiva.
